建築工業会が地域貢献

公園トイレ150カ所を点検

公衆トイレ点検 報告書

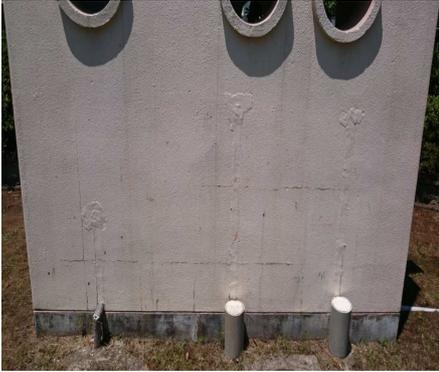
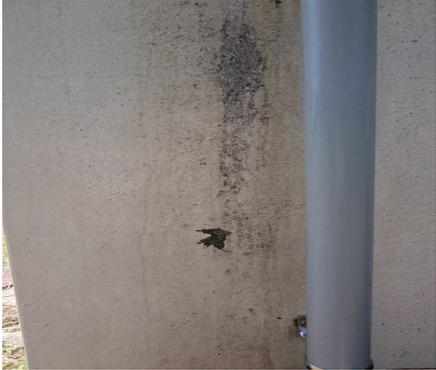
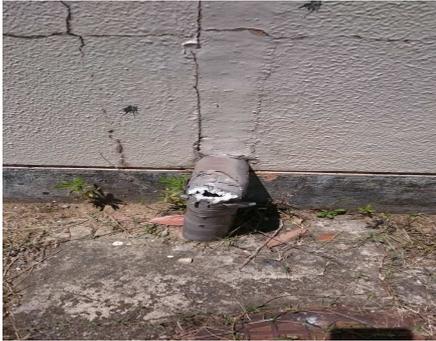
会員企業名 日付・点検場所	西田建設(株) 2017/7/7 明新公園
点検内容 (構造躯体写真添付) (内部備品、設備写真添付)

危険な箇所、修繕 の必要な箇所とそ の程度	外壁クラック、塗装はがれ 配管保護材 破損 軽微
軽微な修繕をした 内容

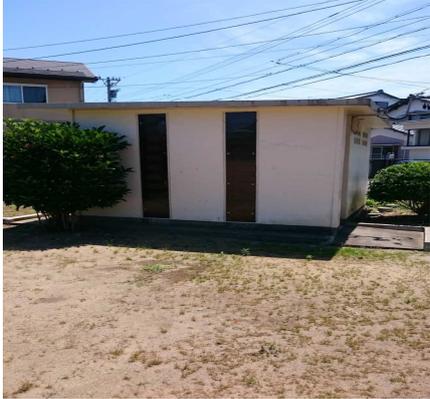
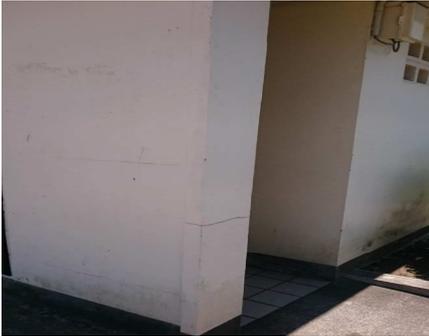
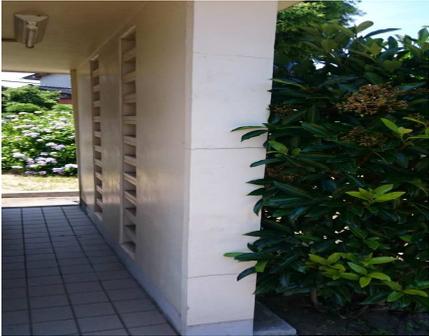
会員企業名 日付・点検場所	西田建設(株) 2017/7/7 重藤公園
点検内容 (構造躯体写真添付) (内部備品、設備写真添付)

危険な箇所、修繕 の必要な箇所とその 程度	外壁クラック
軽微な修繕をした 内容

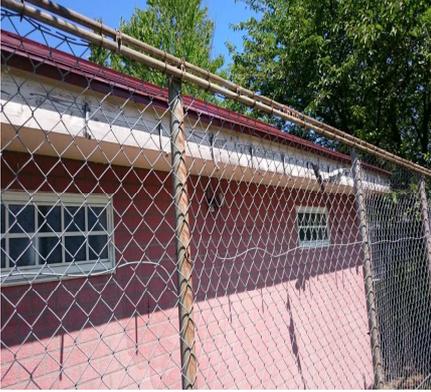
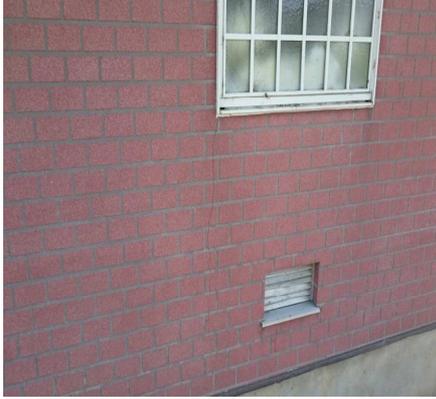
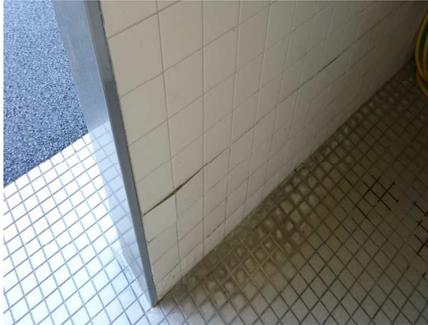
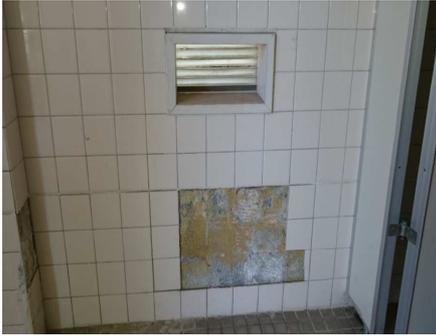
<p>会員企業名 日付・点検場所</p>	<p>西田建設(株) 2017/7/7 森田公園</p>
<p>点検内容 (構造躯体写真添付) (内部備品、設備写真添付)</p>

<p>危険な箇所、修繕 の必要な箇所とそ の程度</p>	<p>雨樋 破損、外壁クラック 女子トイレ タイル浮き、はがれ</p>
<p>軽微な修繕をした 内容</p>

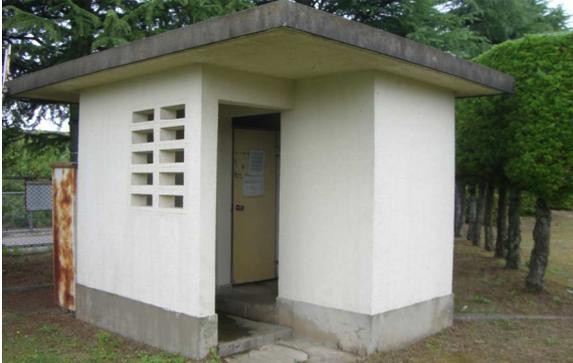
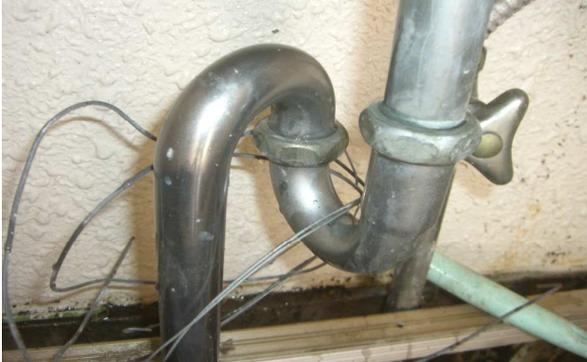
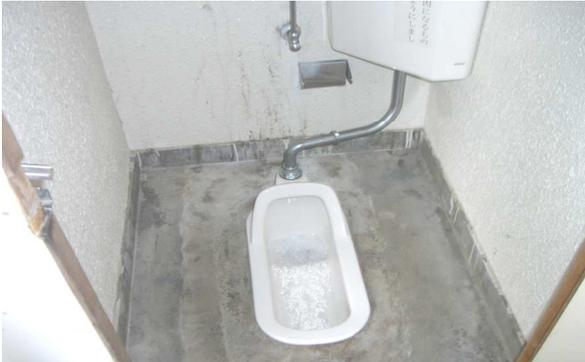
<p>会員企業名 日付・点検場所</p>	<p>西田建設(株) 2017/7/7 高木公園</p>
<p>点検内容 (構造躯体写真添付) (内部備品、設備写真添付)</p>

<p>危険な箇所、修繕 の必要な箇所とそ の程度</p>	<p>排水管トラップ水漏れ ペーパーハンガー芯棒なし</p>
<p>軽微な修繕をした 内容</p>

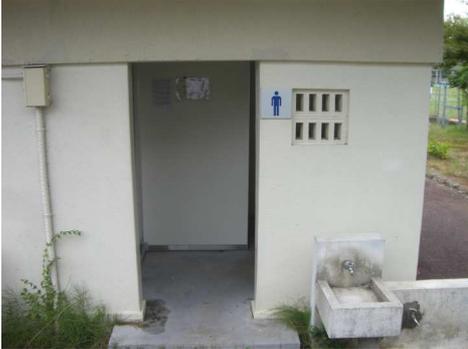
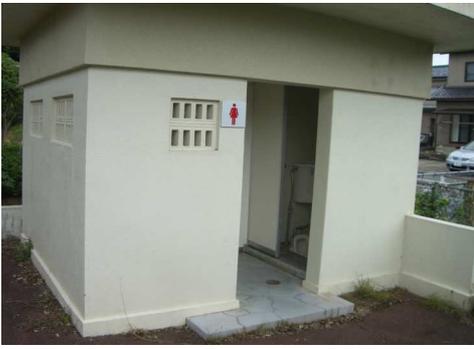
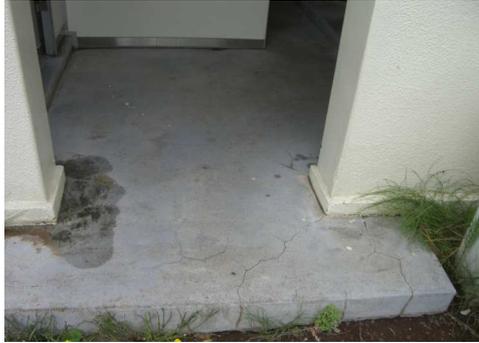
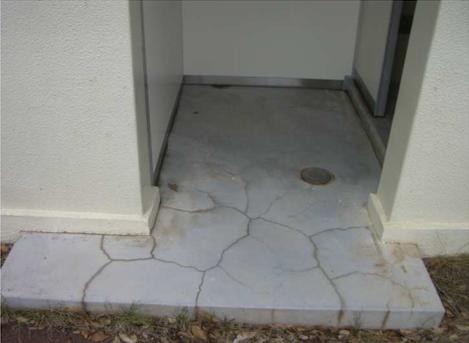
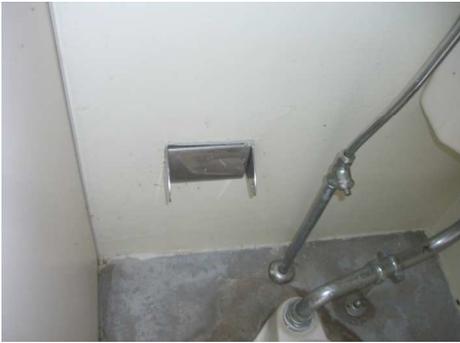
<p>会員企業名 日付・点検場所</p>	<p>西田建設(株) 7/7 西藤公園</p>
<p>点検内容 (構造躯体写真添付) (内部備品、設備写真添付)</p>

<p>危険な箇所、修繕 の必要な箇所とそ の程度</p>	<p>土間クラック ペーパーハンガー芯棒なし</p>
<p>軽微な修繕をした 内容</p>

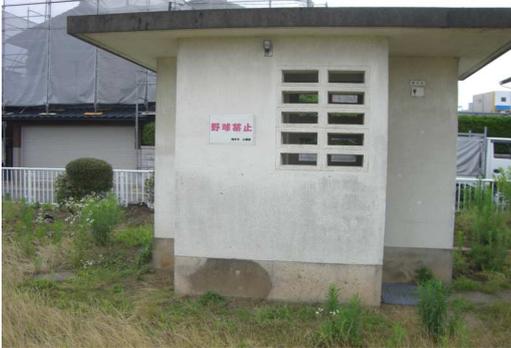
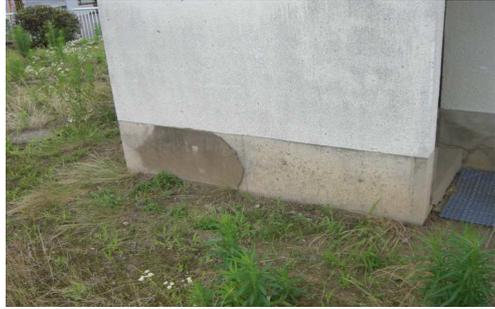
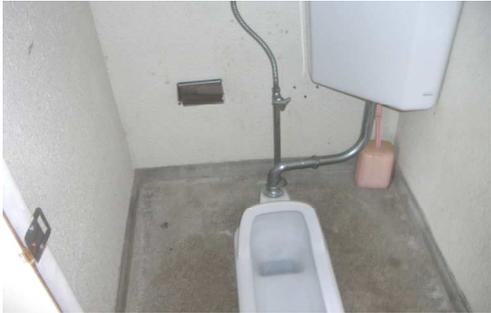
会員企業名 日付・点検場所	西田建設(株) 7/7 幾久北公園
点検内容 (構造躯体写真添付) (内部備品、設備写真添付)

危険な箇所、修繕の必要な箇所とその程度	基礎クラック ペーパーハンガー芯棒なし
軽微な修繕をした内容
