# 公衆トイレ点検 報告書

| <b>会員企業名</b><br><b>日付・点検場所</b> | <b>西田建設(株)</b><br><b>2020/7/10 牧の島公園</b> |

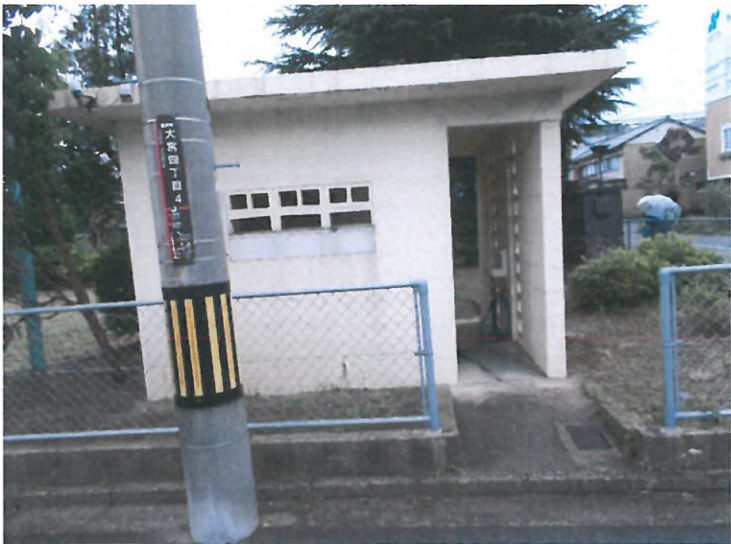
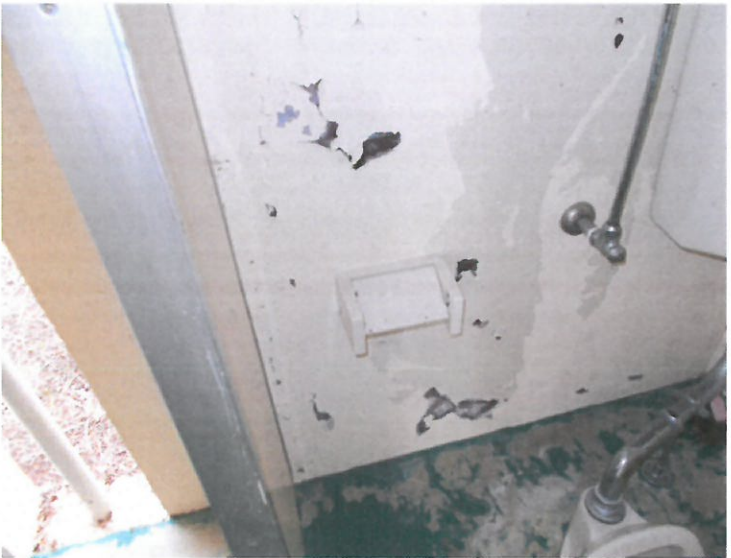
| <b>危険な箇所、修繕<br/>の必要な箇所とそ<br/>の程度</b> | <b>塗装剥がれ</b> |

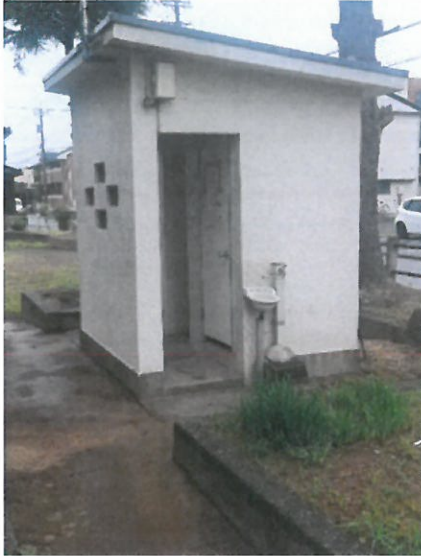
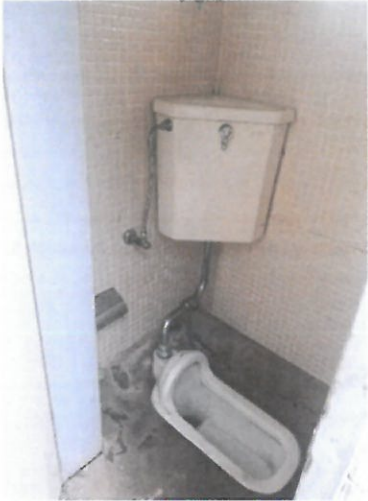
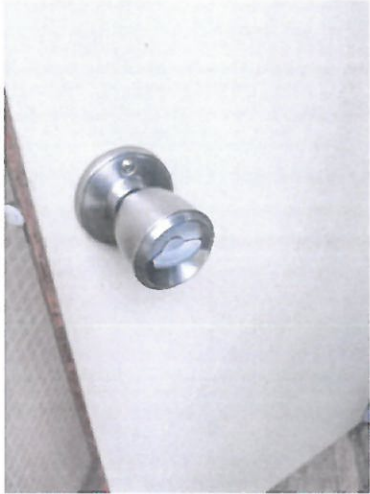
| 危険な箇所、修繕<br>の必要な箇所とそ<br>の程度 | 鍵がかからない |

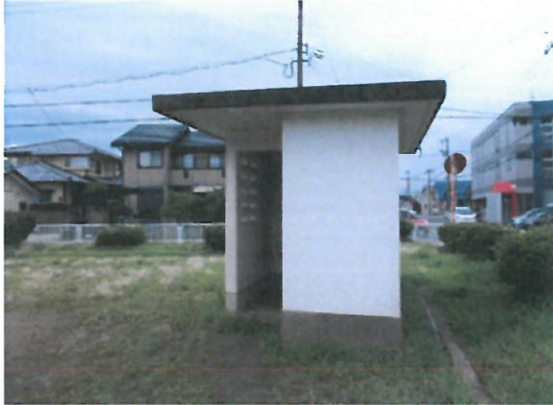
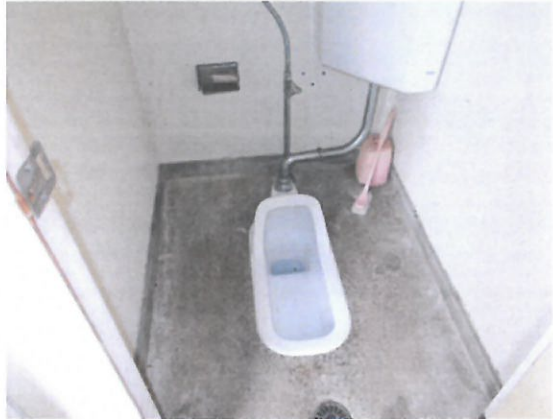
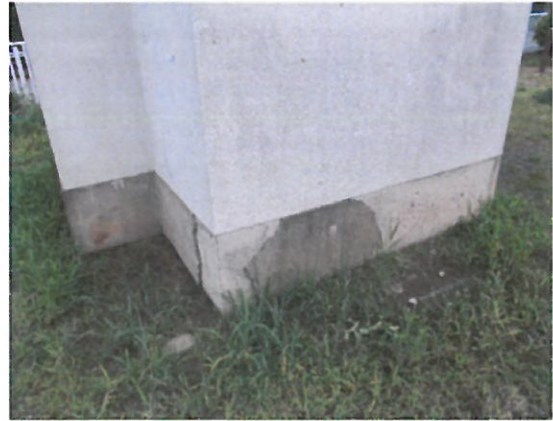
| 危険な箇所、修繕<br>の必要な箇所とそ<br>の程度 | 基礎クラック |

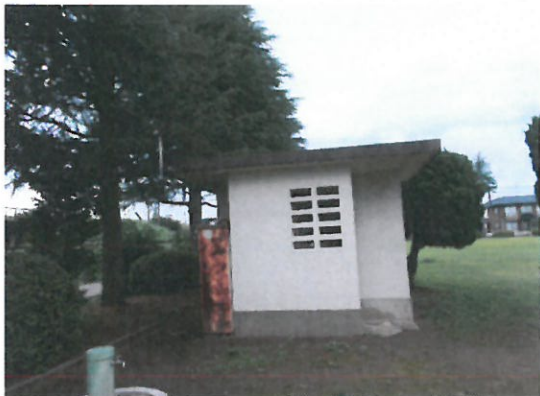
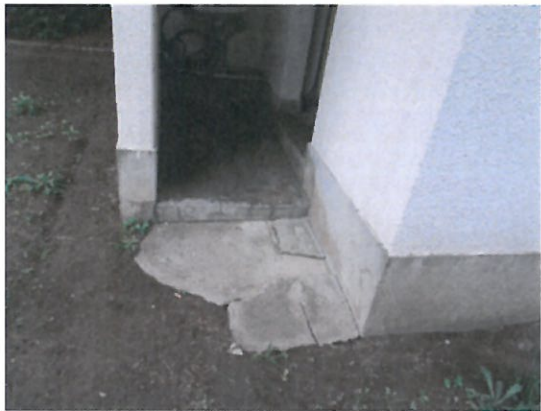
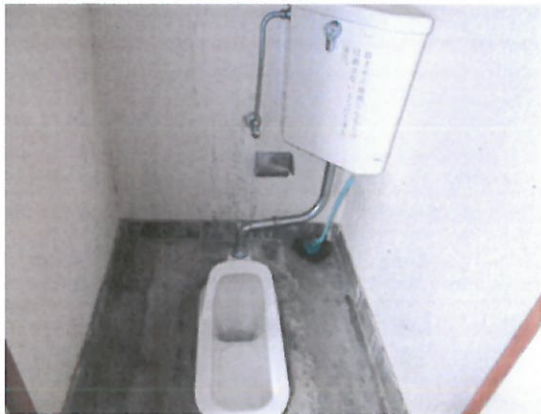
| 危険な箇所、修繕<br>の必要な箇所とそ<br>の程度 | <p>土間クラック<br/>ペーパーハンガー芯棒なし</p> |

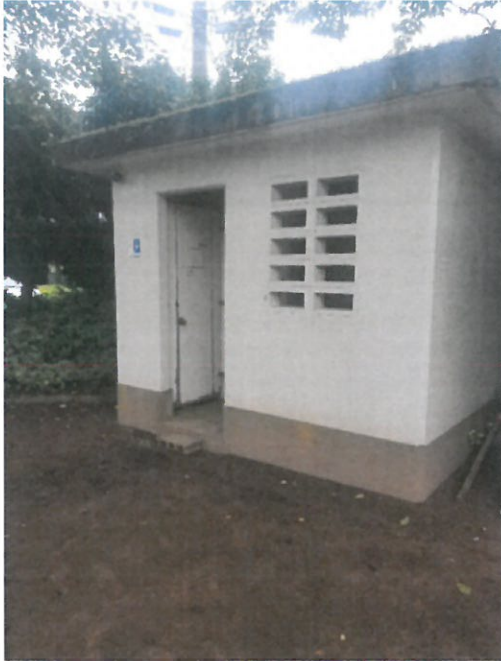
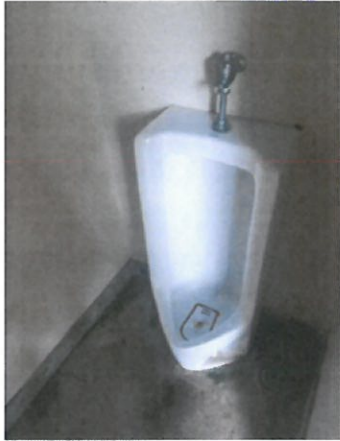
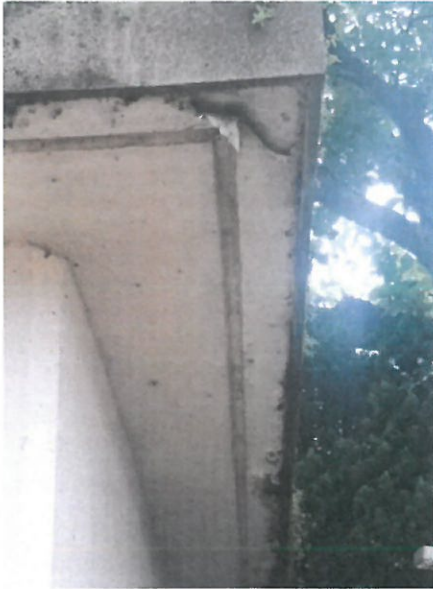
| 危険な箇所、修繕<br>の必要な箇所とそ<br>の程度 | 塗装剥がれ |

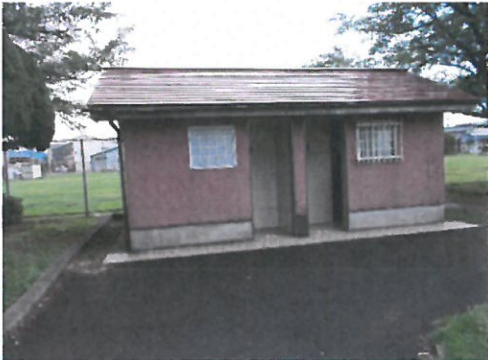
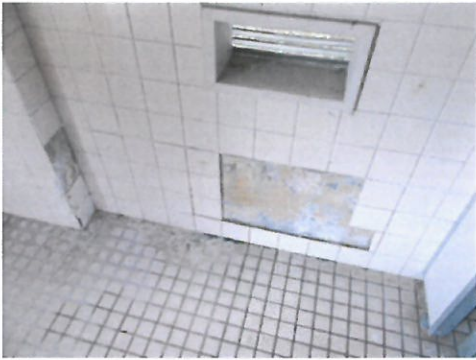
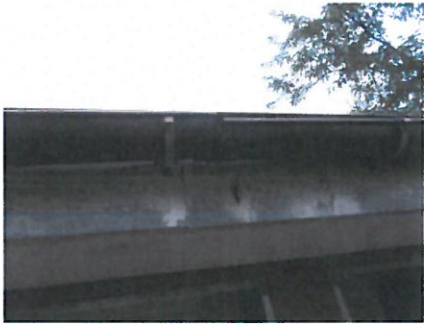
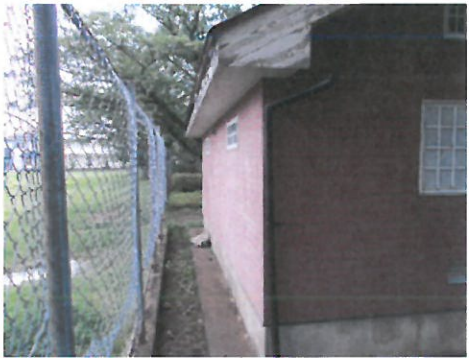
| 危険な箇所、修繕<br>の必要な箇所とそ<br>の程度 | タイル浮き、はがれ<br>雨樋破損 |

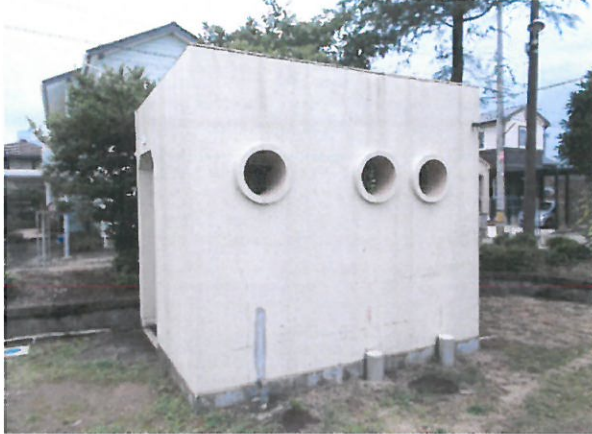
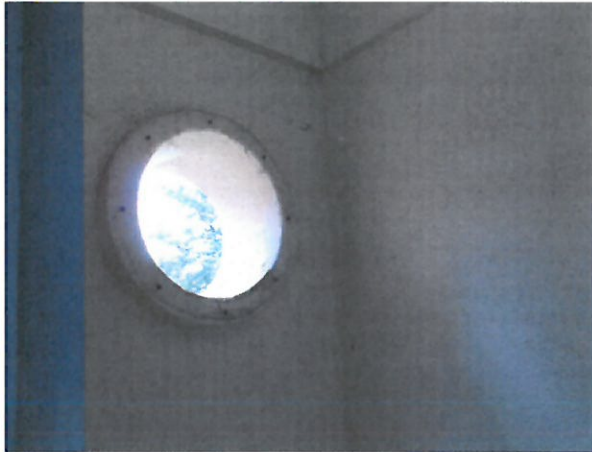
| 日付・点検場所 | 2020/7/10 明新公園 |

| 危険な箇所、修繕<br>の必要な箇所とそ<br>の程度 | アクリル板割れ |
