# 公衆トイレ点検 報告書

| 会員企業名 | 西田建設株式会社 |
| 日付・点検場所 | 7月1日 幾久北公園 |

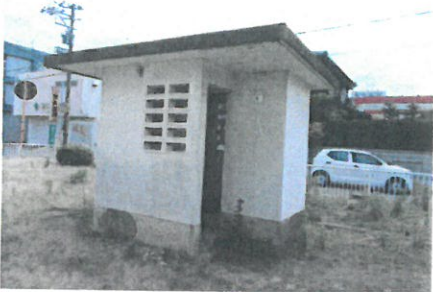
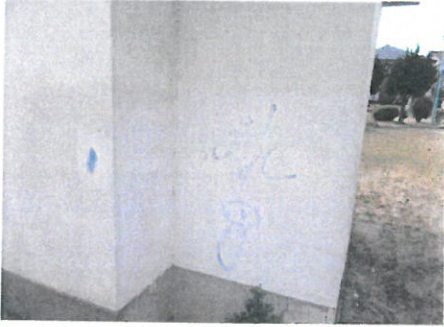
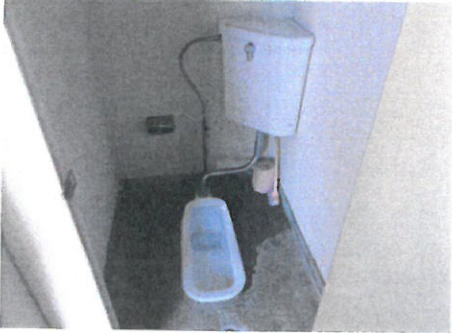
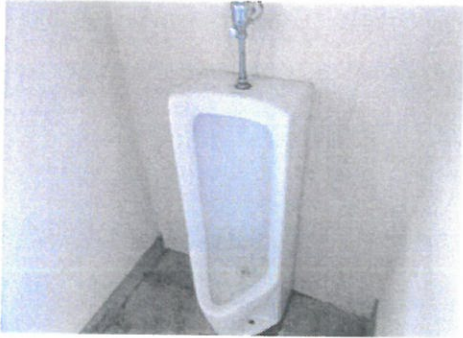
| 危険な箇所、修繕の必要な箇所とその程度 | 落書き 2m <sup>2</sup> |

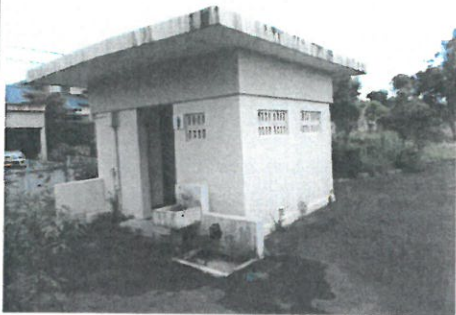
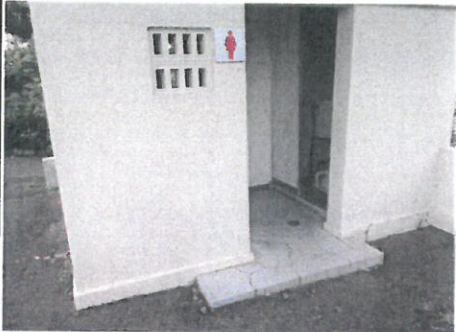
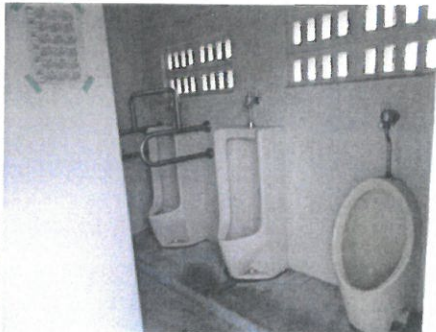
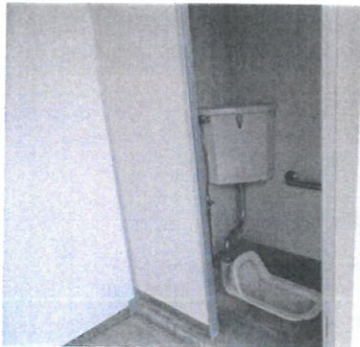
| 危険な箇所、修繕の必要な箇所とその程度 | 女子トイレ室 入口土間クラック 1.5m <sup>2</sup> |

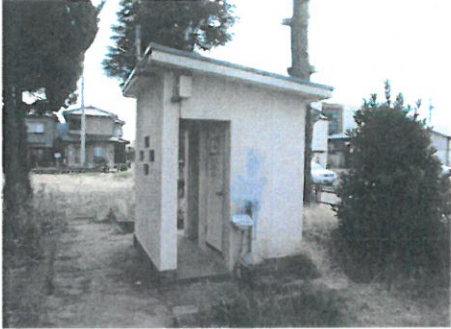
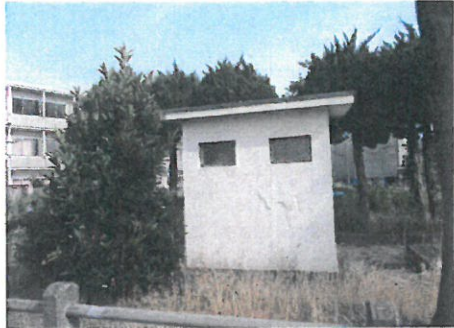
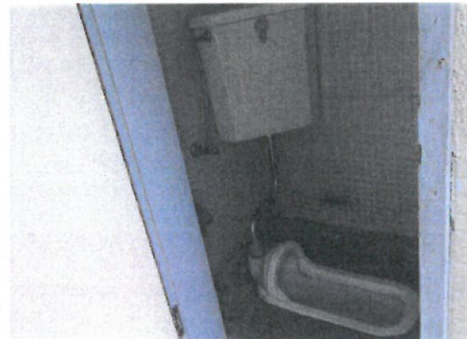
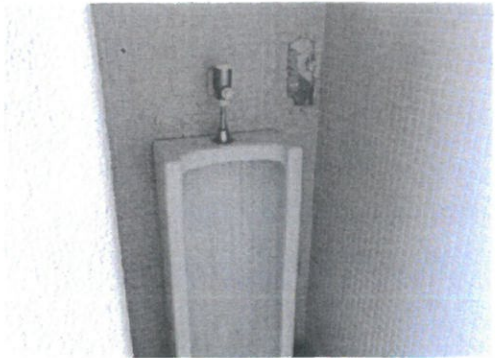
| 危険な箇所、修繕の必要な箇所とその程度 | 男子トイレ タイル貼替0.3m <sup>2</sup> | |

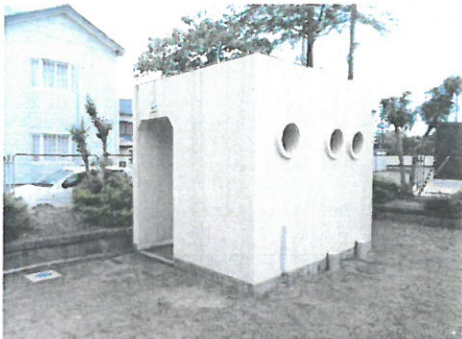
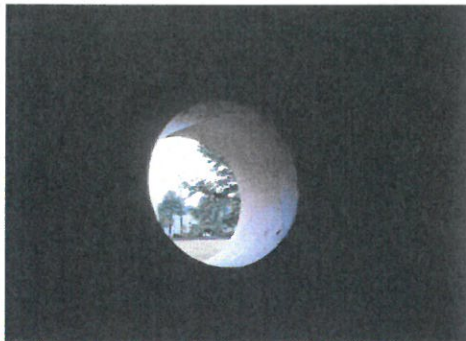
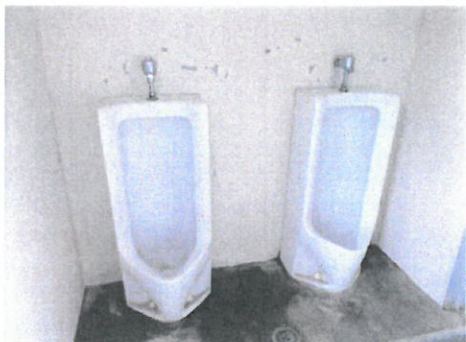
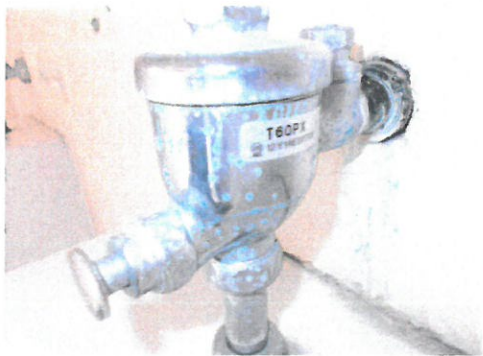
| 危険な箇所、修繕の必要な箇所とその程度 | <p>1.小便器2箇所の水が出ない。<br/>原因不特定。フラッシュバルブ取替で様子を見る。</p> <p>2.大便室 小窓アクリル板破損</p> | |

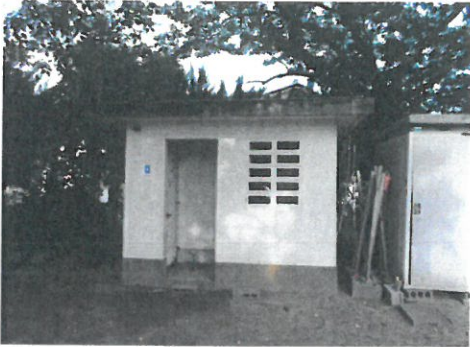
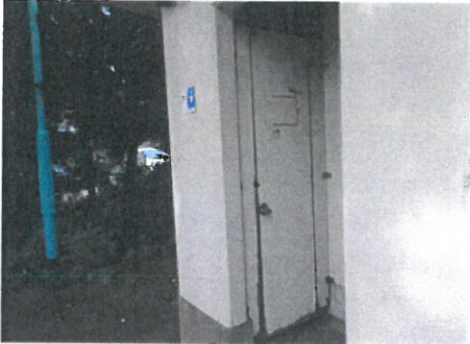
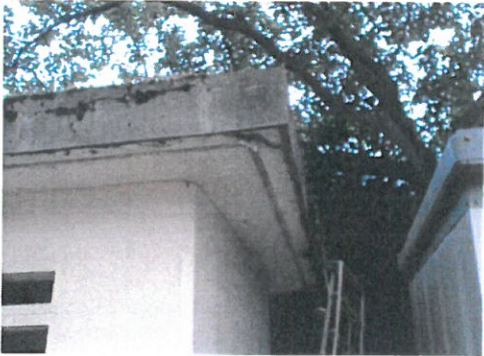
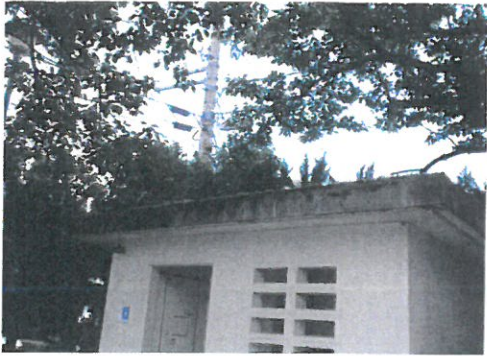
| <b>危険な箇所、修繕<br/>の必要な箇所とそ<br/>の程度</b> | 1.掃除用具入れドア1か所 破損 2.庇塗装剥がれ 3.庇爆裂 |
