# 公衆トイレ点検 報告書

| <b>会員企業名</b><br><b>日付・点検場所</b> | <b>西田建設株式会社</b><br><b>令和4年7月1日</b> <b>薬師公園</b> | |

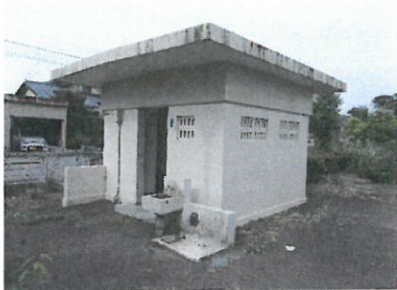
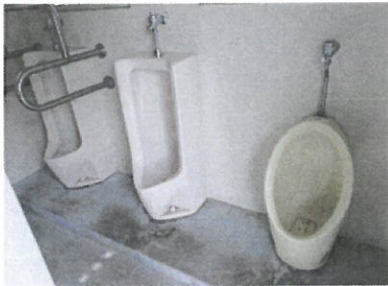
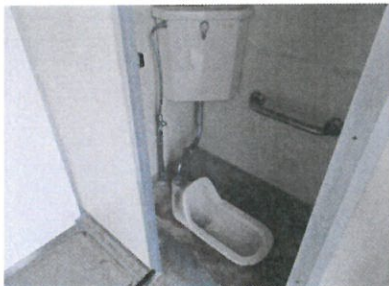
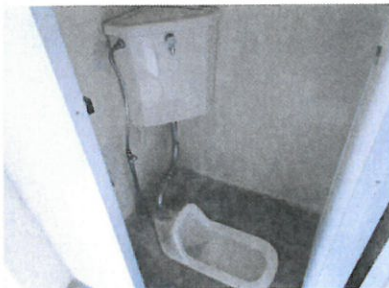
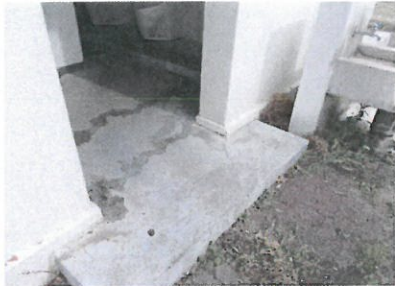
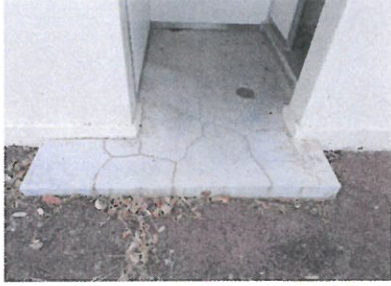
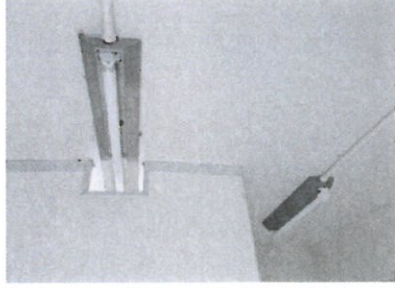
| <b>危険な箇所、修繕の必要な箇所とその程度</b> | <b>土間クラック</b> |

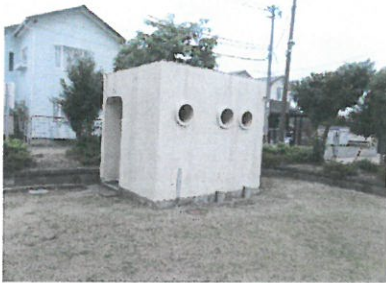
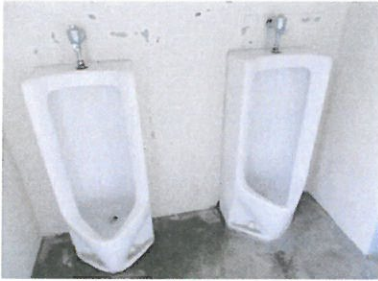
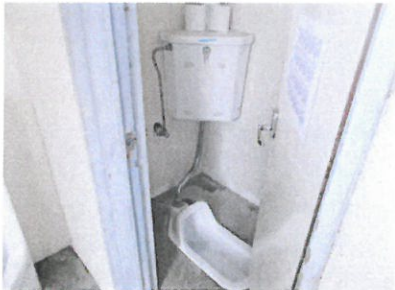
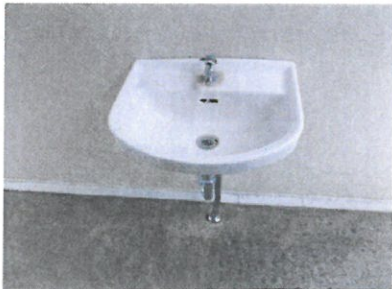
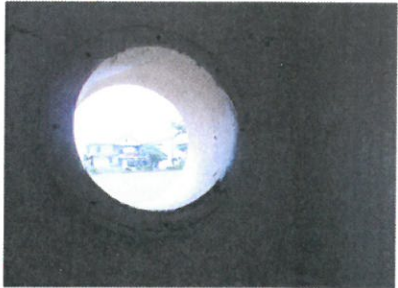
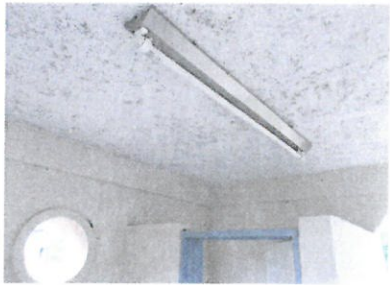
| <b>危険な箇所、修繕の必要な箇所とその程度</b> | <b>大便室の丸窓の亚克力板破損</b> |
